Sanieren – Renovieren - Modernisieren

Einfluss nehmen bevor Entscheidungen fallen

Infoblatt 16.7

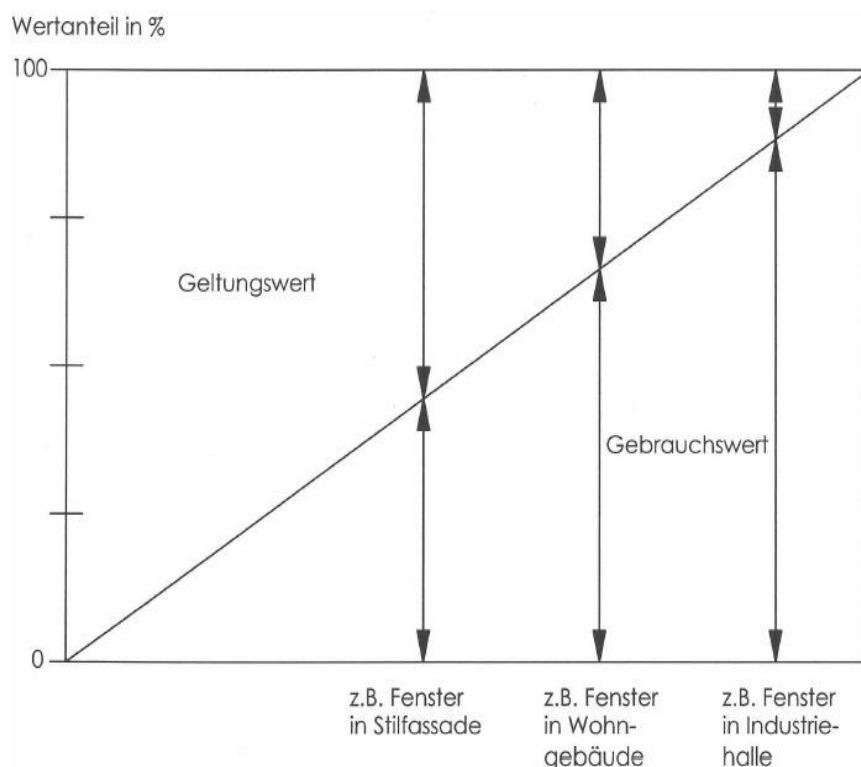
Differenzierung von Wertbereichen (Geltungswert und Gebrauchswert) bei Produktgruppen am Beispiel Fenster.

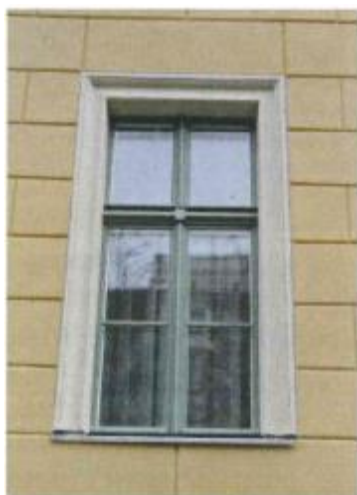
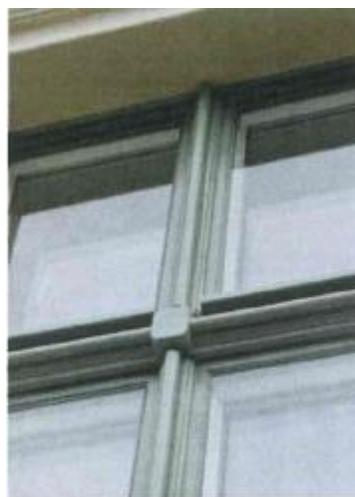
Linienführung entsprechend dem historischen Kastenfenster
